查定編號 CPF20054263038

車輛資料 Vehicle Information

廠牌 Make	MITSUBISHI
車型 Model	VERYCA
年份 Year	2014/02
排氣量 Displacement	1,299
車身號碼 VIN	610D****
引擎號碼 Engine Number	***3S1PB219**
現況實車里程 Mileage (僅揭露, 不具保證效力)	131,317

車輛認證總結報告 Vehicle Inspection Findings

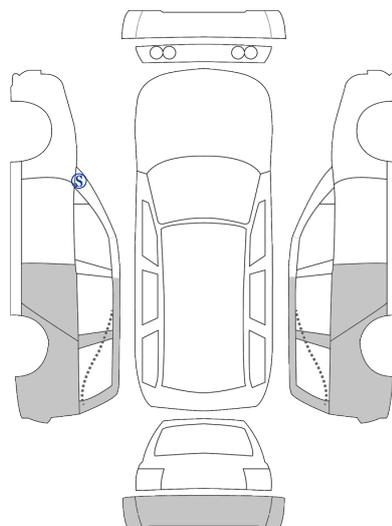
車體外觀圖

左側有鈹修痕。
正前方有鈹修痕。

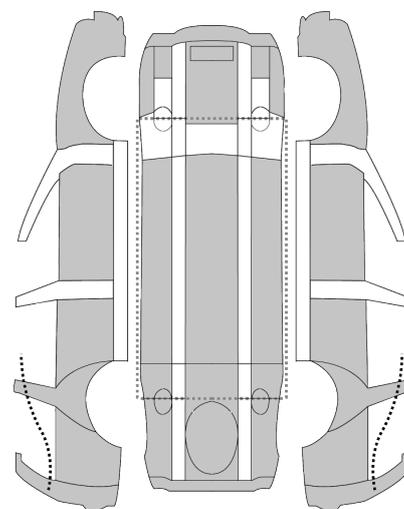
車骨結構圖

無任何異常之痕跡。
無任何異常之痕跡。
無任何泡水之痕跡。
異常
