YES 車輛認證書

認證編號 CPF20054263039

廠牌 Make	VW
車型 Model	T6
年份 Year	2020/11
排氣量 Displacement	1,968
車身號碼 VIN	WV2ZZZ7HZLH08****
引擎號碼 Engine Number	無引擎號碼
現況實車里程 Mileage (僅揭露, 不具保證效力)	39,204

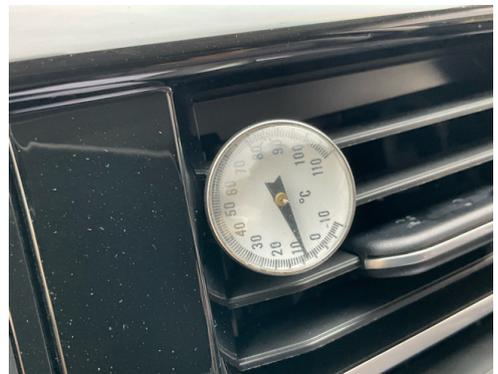
空調溫度

1. 檢查室外氣溫	20°C	2. 後空調冷氣作動中央出風口溫度	10°C
3. 冷凝器散熱風扇有無運轉異常	正常	4. 前空調冷氣A/C開關燈號	正常
5. 前空調風速開關各段風速	正常	6. 前空調冷氣作動中央出風口溫度	8°C
7. 後空調冷氣A/C開關燈號	正常	8. 後空調風速開關各段風速	正常
