YES 車輛認證書

認證編號 CPF20054263043

廠牌 Make	HYUNDAI
車型 Model	TUCSON
年份 Year	2022/09
排氣量 Displacement	1,598
車身號碼 VIN	RFHJD81BBNS00****
引擎號碼 Engine Number	***PNU5152**
現況實車里程 Mileage (僅揭露, 不具保證效力)	32,433

車輛認證總結報告 Vehicle Inspection Findings

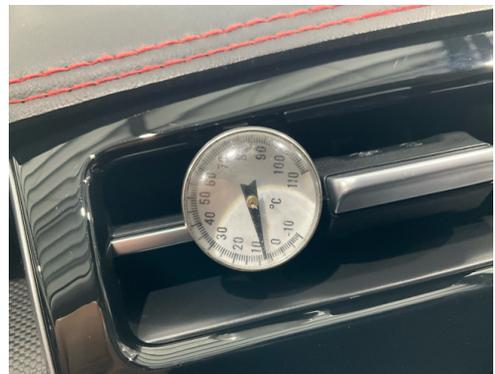
空調溫度

1. 檢查室外氣溫	22°C	2. 後空調冷氣作動中央出風口溫度	無此項目
3. 冷凝器散熱風扇有無運轉異常	正常	4. 前空調冷氣A/C開關燈號	正常
5. 前空調風速開關各段風速	正常	6. 前空調冷氣作動中央出風口溫度	8°C
7. 後空調冷氣A/C開關燈號	無此項目	8. 後空調風速開關各段風速	無此項目
