認證編號 CPF20054263045

## 車輛資料 Vehicle Information

## 車輛認證總結報告 Vehicle Inspection Findings

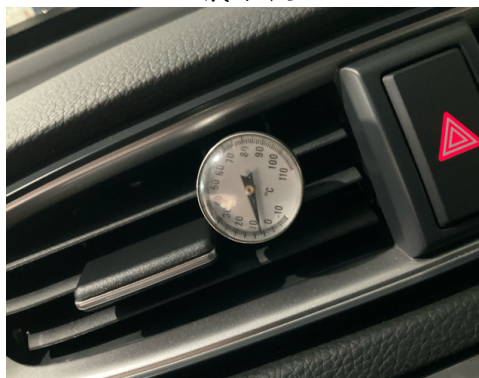
空調溫度

| 5. 前空調風速開關各段風速 | 正常 | 6. 前空調冷氣作動中央出風口溫度 | 7°C |
