車輛認證總結報告 Vehicle Inspection Findings

查定編號 CPF20054263046

廠牌 Make	SUBARU
車型 Model	FORESTER
年份 Year	2022/02
排氣量 Displacement	1,995
車身號碼 VIN	JF1SK7LL5NG15****
引擎號碼 Engine Number	無引擎號碼
現況實車里程 Mileage (僅揭露, 不具保證效力)	62,196

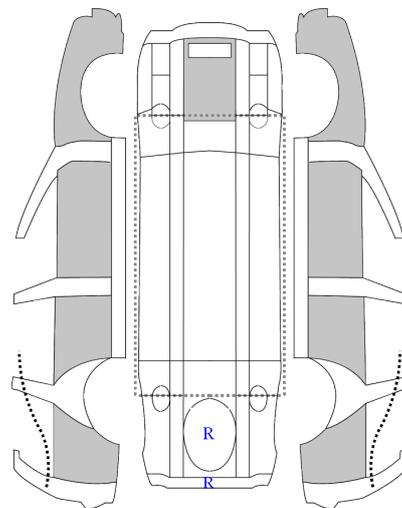
車骨結構圖

無此檢查項目
無任何異常之痕跡。
無任何泡水之痕跡。
異常

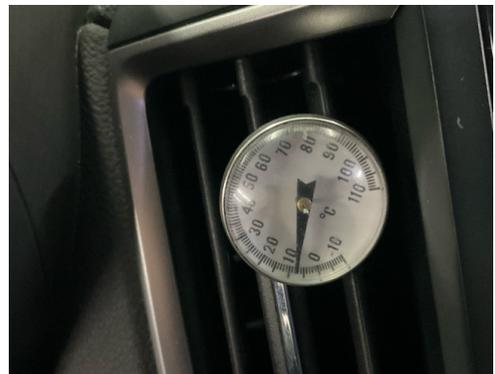
空調溫度

1. 檢查室外氣溫	23°C	2. 後空調冷氣作動中央出風口溫度	無此項目
3. 冷凝器散熱風扇有無運轉異常	正常	4. 前空調冷氣A/C開關燈號	正常
5. 前空調風速開關各段風速	正常	6. 前空調冷氣作動中央出風口溫度	8°C
7. 後空調冷氣A/C開關燈號	無此項目	8. 後空調風速開關各段風速	無此項目
