認證編號 CPF20054263047

## 車輛資料 Vehicle Information

## 車輛認證總結報告 Vehicle Inspection Findings

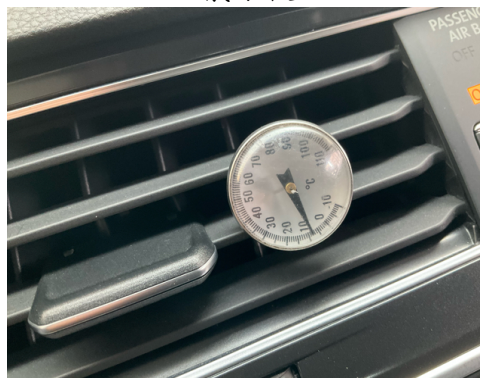
空調溫度

| 5. 前空調風速開關各段風速 | 正常 | 6. 前空調冷氣作動中央出風口溫度 | 8°C |
