YES 車輛認證書

認證編號 CPF20054263050

廠牌 Make	MITSUBISHI
車型 Model	COLT PLUS
年份 Year	2017/01
排氣量 Displacement	1,499
車身號碼 VIN	N506****
引擎號碼 Engine Number	***1SRR97**
現況實車里程 Mileage (僅揭露, 不具保證效力)	122,273

車輛認證總結報告 Vehicle Inspection Findings

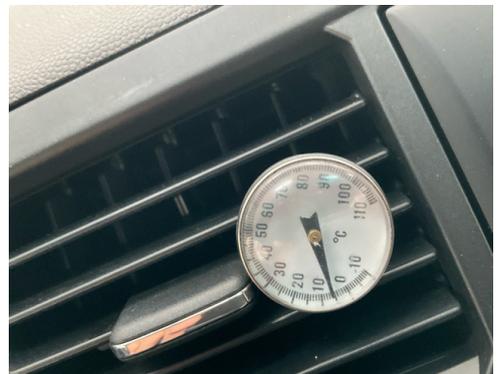
空調溫度

1. 檢查室外氣溫	16°C	2. 後空調冷氣作動中央出風口溫度	無此項目
3. 冷凝器散熱風扇有無運轉異常	正常	4. 前空調冷氣A/C開關燈號	正常
5. 前空調風速開關各段風速	正常	6. 前空調冷氣作動中央出風口溫度	6°C
7. 後空調冷氣A/C開關燈號	無此項目	8. 後空調風速開關各段風速	無此項目
