認證編號 CPF20054263051

## 車輛資料 Vehicle Information

## 車輛認證總結報告 Vehicle Inspection Findings

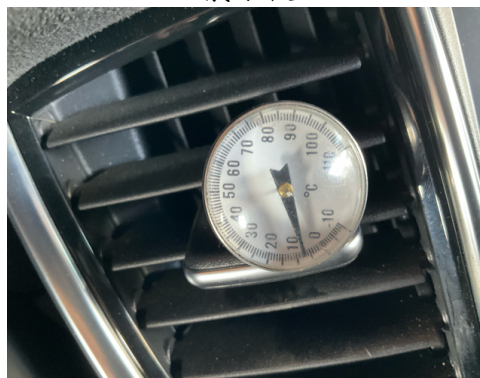
空調溫度

| 5. 前空調風速開關各段風速 | 正常 | 6. 前空調冷氣作動中央出風口溫度 | 7°C |
