YES 車輛認證書

認證編號 CPF20054263057

廠牌 Make	MITSUBISHI
車型 Model	VERYCA
年份 Year	2018/01
排氣量 Displacement	1,299
車身號碼 VIN	610J****
引擎號碼 Engine Number	***3S1PB604**
現況實車里程 Mileage (僅揭露, 不具保證效力)	148,255

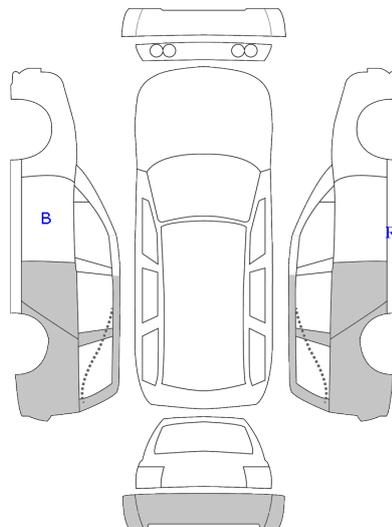
車體外觀圖

本車引擎號碼無異常。

本車車身號碼無異常。

本車輛無泡水跡象。

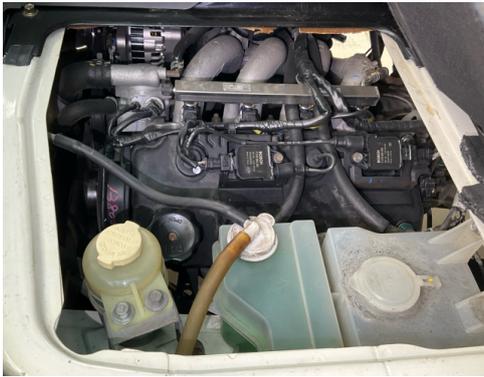
引擎室

1. 運轉時有無冒藍白煙、黑煙	正常	2. 水溫錶(燈)有無異常顯示	正常
3. 警告指示燈有無異常作動	正常	4. 機油油量、油質有無異常	正常
5. 外觀有無漏油/水跡象	正常	6. 運轉時有無抖動或異常聲響	正常
7. 外觀有無修補或龜裂跡象	正常	8. 冷卻風扇作動有無異常	正常
9. 加速有無不順暢或無法加速	正常	10. 高速運轉有無異常聲響	正常
11. 冷卻水有無添加防鏽劑	正常

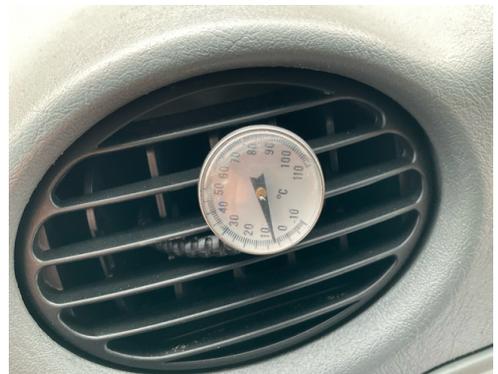
空調溫度

1. 檢查室外氣溫	16°C	2. 後空調冷氣作動中央出風口溫度	無此項目
3. 冷凝器散熱風扇有無運轉異常	正常	4. 前空調冷氣A/C開關燈號	正常
5. 前空調風速開關各段風速	正常	6. 前空調冷氣作動中央出風口溫度	7°C
7. 後空調冷氣A/C開關燈號	無此項目	8. 後空調風速開關各段風速	無此項目
