認證編號 CPF20054263059

## 車輛資料 Vehicle Information

## 車輛認證總結報告 Vehicle Inspection Findings

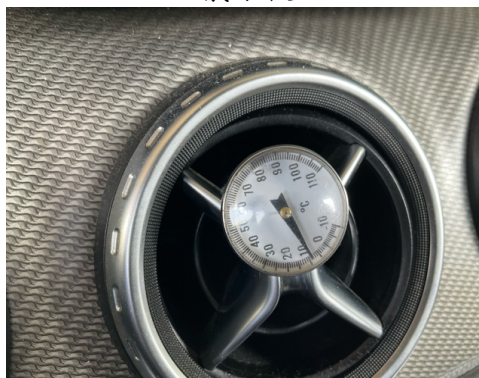
空調溫度

| 5. 前空調風速開關各段風速 | 正常 | 6. 前空調冷氣作動中央出風口溫度 | 9°C |
