認證編號 CPF20054263060

## 車輛資料 Vehicle Information

## 車輛認證總結報告 Vehicle Inspection Findings

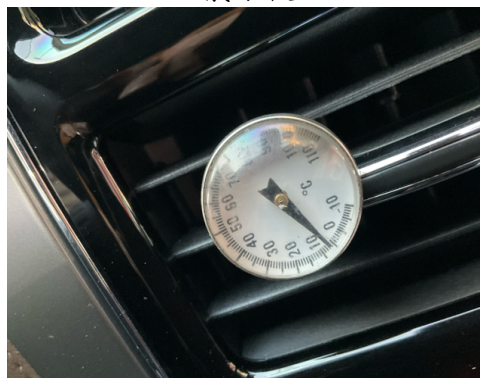
空調溫度

| 5. 前空調風速開關各段風速 | 正常 | 6. 前空調冷氣作動中央出風口溫度 | 7°C |
