認證編號 CPF20054263061

## 車輛資料 Vehicle Information

## 車輛認證總結報告 Vehicle Inspection Findings

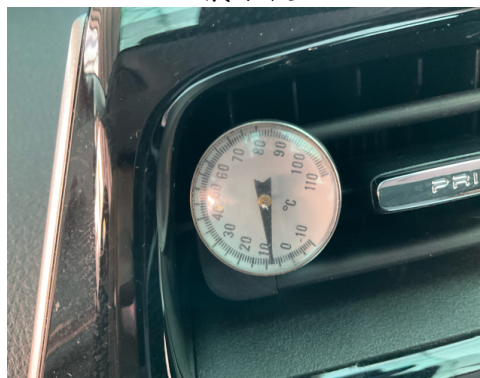
空調溫度

| 5. 前空調風速開關各段風速 | 正常 | 6. 前空調冷氣作動中央出風口溫度 | 8°C |
