認證編號 CPF20054263062

廠牌 Make	NISSAN
車型 Model	LIVINA
年份 Year	2014/06
排氣量 Displacement	1,598
車身號碼 VIN	L11GMA00****
引擎號碼 Engine Number	***670316**
現況實車里程 Mileage (僅揭露, 不具保證效力)	147,482

車輛認證總結報告 Vehicle Inspection Findings

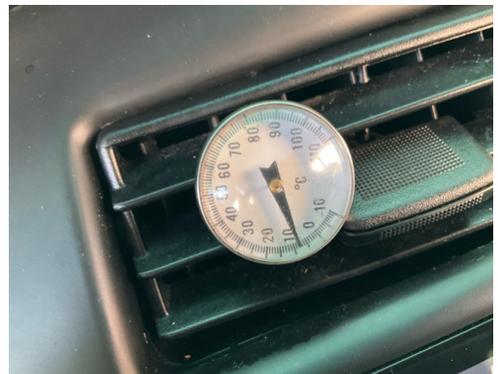
空調溫度

1. 檢查室外氣溫	20°C	2. 後空調冷氣作動中央出風口溫度	無此項目
3. 冷凝器散熱風扇有無運轉異常	正常	4. 前空調冷氣A/C開關燈號	正常
5. 前空調風速開關各段風速	正常	6. 前空調冷氣作動中央出風口溫度	8°C
7. 後空調冷氣A/C開關燈號	無此項目	8. 後空調風速開關各段風速	無此項目
