YES 車輛認證書

認證編號 CPF20054263065

廠牌 Make	HYUNDAI
車型 Model	ELANTRA
年份 Year	2019/05
排氣量 Displacement	1,582
車身號碼 VIN	RFHDA41UBKS00****
引擎號碼 Engine Number	***BJD0555**
現況實車里程 Mileage (僅揭露, 不具保證效力)	136,833

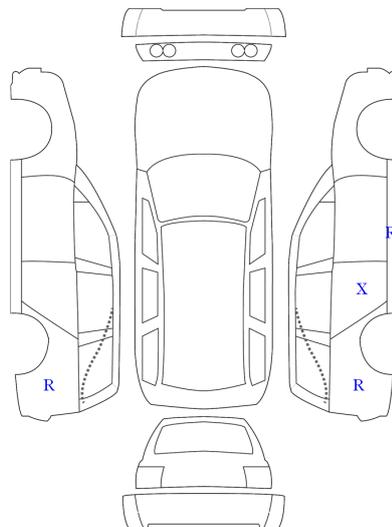
車體外觀圖

本車體骨架結構無修復跡象。

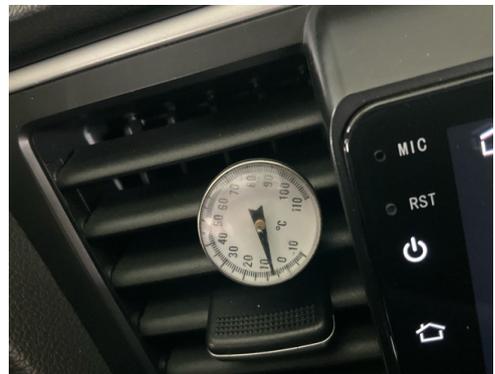
空調溫度

1. 檢查室外氣溫	18°C	2. 後空調冷氣作動中央出風口溫度	無此項目
3. 冷凝器散熱風扇有無運轉異常	正常	4. 前空調冷氣A/C開關燈號	正常
5. 前空調風速開關各段風速	正常	6. 前空調冷氣作動中央出風口溫度	7°C
7. 後空調冷氣A/C開關燈號	無此項目	8. 後空調風速開關各段風速	無此項目
