# YES 車輛認證書

認證編號 CPF20054263074

| 車型 Model | ALTIS |
| 年份 Year | 2020/05 |

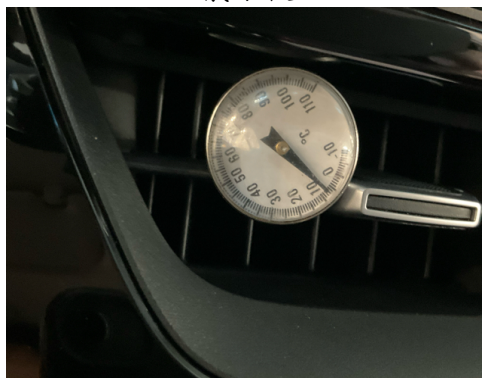
空調溫度

| 5. 前空調風速開關各段風速 | 正常 | 6. 前空調冷氣作動中央出風口溫度 | 7°C |
