認證編號 CPF20054263087

## 車輛資料 Vehicle Information

## 車輛認證總結報告 Vehicle Inspection Findings

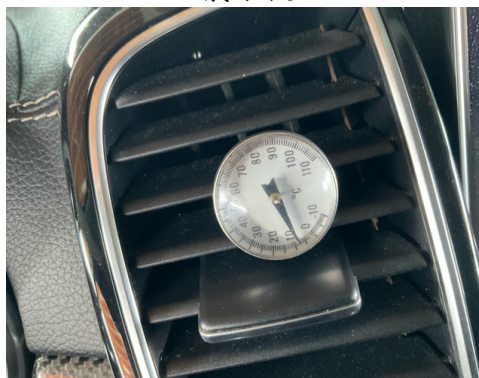
空調溫度

| 5. 前空調風速開關各段風速 | 正常 | 6. 前空調冷氣作動中央出風口溫度 | 8°C |
