# YES 車輛認證書

認證編號 CPF21288229012

| 車型 Model | TIGUAN |
| 年份 Year | 2016/03 |

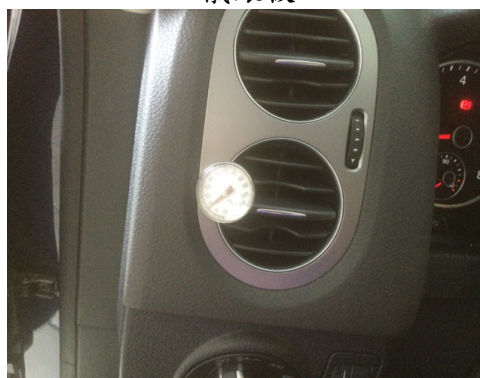
空調溫度

| 查定項目 Inspection Item | 有無異常狀況 Findings | | 備註事項 |
|---|---|---|---|
| 前空調冷氣作動中央出風口溫度 | 8°C | | |
