# YES 車輛認證書

認證編號 CPF21288229174

廠牌 Make	HONDA
車型 Model	CIVIC
年份 Year	2014/10
排氣量 Displacement	1,798
車身號碼 VIN	***FB2631EF1023**
引擎號碼 Engine Number	***Z131023**
現況實車里程 Mileage (僅揭露, 不具保證效力)	132,915

## 車輛認證總結報告 Vehicle Inspection Findings

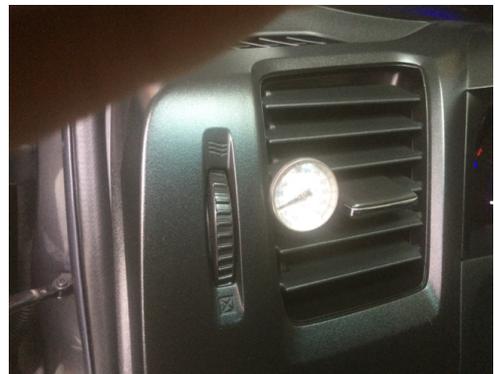
空調溫度

查定項目 Inspection Item	有無異常狀況 Findings	備註事項
檢查室外氣溫	34°C	
前空調風速開關各段風速	<input type="radio"/> 有 <input checked="" type="radio"/> 無	
後空調風速開關各段風速		無此項目
前空調冷氣A/C開關燈號	<input type="radio"/> 有 <input checked="" type="radio"/> 無	
後空調冷氣A/C開關燈號		無此項目
前空調冷氣作動中央出風口溫度	7°C	
後空調冷氣作動中央出風口溫度		無此項目
冷凝器散熱風扇有無運轉異常	<input type="radio"/> 有 <input checked="" type="radio"/> 無
