# YES 車輛認證書

認證編號 CPF2128822A070

| 廠牌 Make | SKODA |
| 車型 Model | YETI |

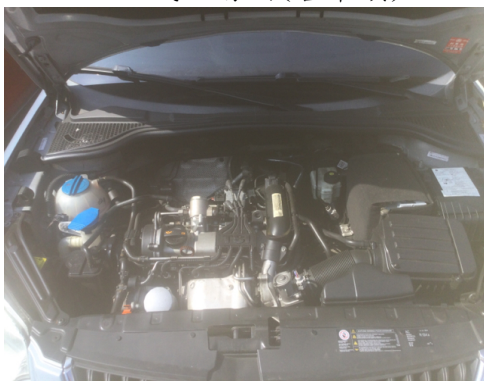
引擎室

本車引擎號碼無異常。

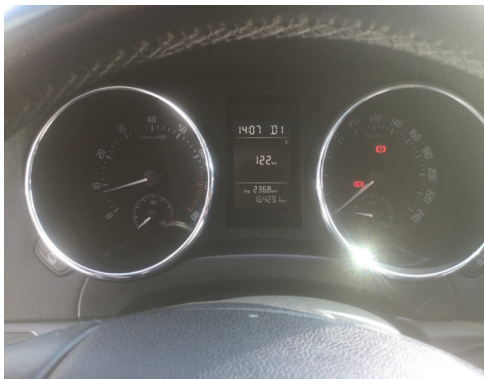
| 現況實車里程 Mileage<br>(僅揭露，不具保證效力) | 164,291 |

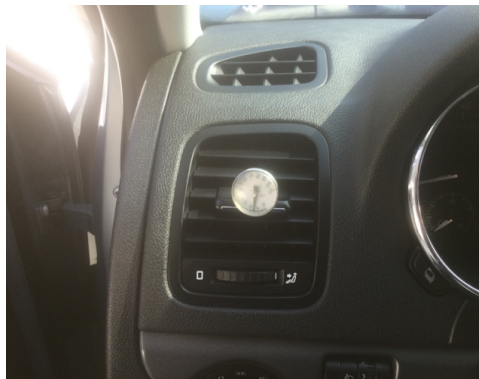
空調溫度

| 查定項目 Inspection Item | 有無異常狀況 Findings | | 備註事項 |
|---|---|---|---|
| 前空調冷氣作動中央出風口溫度 | 7°C | | |
