# YES 車輛認證書

認證編號 CPF2128822B011

## 車輛資料 Vehicle Information

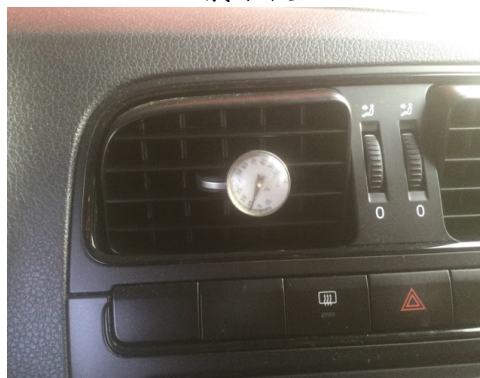
空調溫度

| 查定項目 Inspection Item | 有無異常狀況 Findings | | 備註事項 |
|---|---|---|---|
| 前空調冷氣作動中央出風口溫度 | 7°C | | |
