# YES 車輛認證書

認證編號 CPF2128822C066

| 廠牌 Make | PEUGEOT |
| 車型 Model | 2008 |

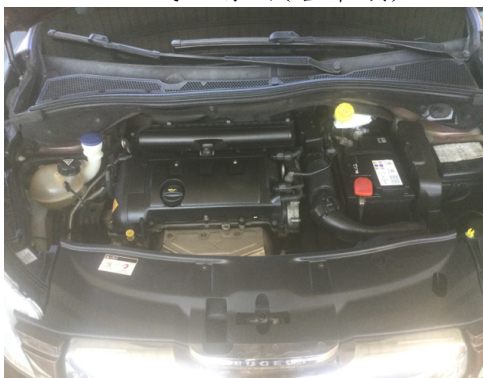
引擎室

| 查定項目 Inspection Item | 有無異常狀況 Findings | | 備註事項 |
|---|---|---|---|
| 外觀有無漏油/水跡象 | <input checked="" type="radio"/> 有 | <input type="radio"/> 無 | |

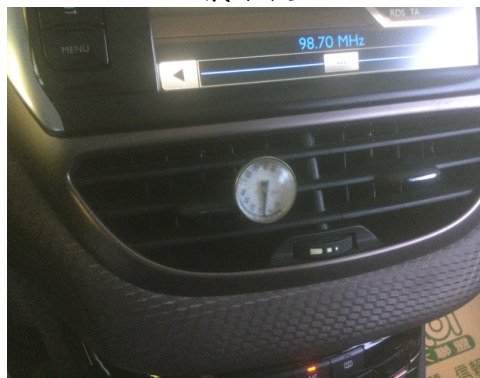
空調溫度

| 查定項目 Inspection Item | 有無異常狀況 Findings | | 備註事項 |
|---|---|---|---|
| 前空調冷氣作動中央出風口溫度 | 7°C | | |
