# YES 車輛認證書

認證編號 CPF2128822C119

| 廠牌 Make | SUBARU |
| 車型 Model | OUTBACK |

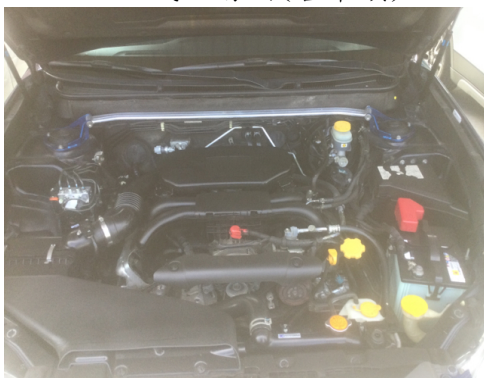
引擎室

| 查定項目 Inspection Item | 有無異常狀況 Findings | | 備註事項 |
|---|---|---|---|
| 外觀有無漏油/水跡象 | <input checked="" type="radio"/> 有 | <input type="radio"/> 無 | |

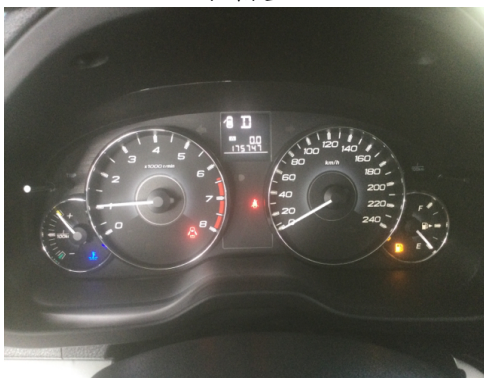
| 現況實車里程 Mileage<br>(僅揭露，不具保證效力) | 175,747 |

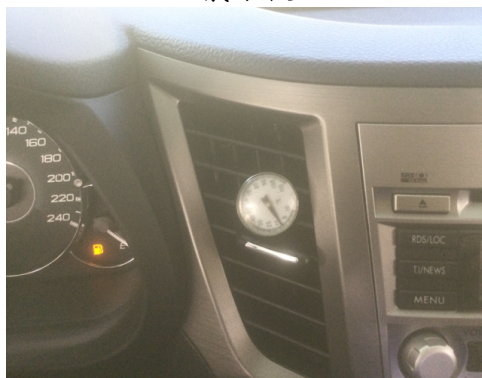
空調溫度

| 查定項目 Inspection Item | 有無異常狀況 Findings | | 備註事項 |
|---|---|---|---|
| 前空調冷氣作動中央出風口溫度 | 7°C | | |
