# YES 車輛認證書

認證編號 CPF2128822C122

| 廠牌 Make | SUBARU |
| 車型 Model | FORESTER |

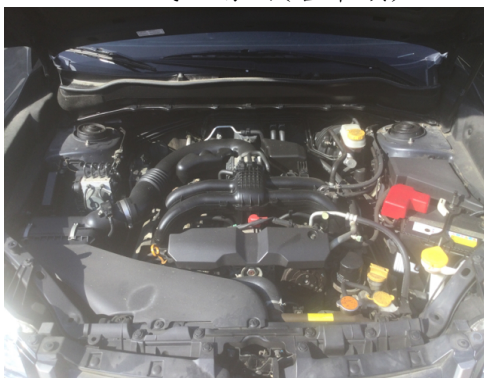
引擎室

本車引擎號碼無異常。

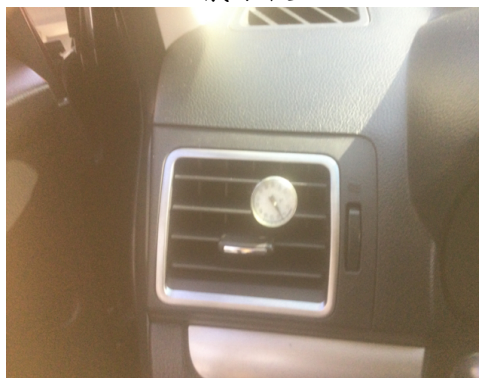
空調溫度

| 查定項目 Inspection Item | 有無異常狀況 Findings | | 備註事項 |
|---|---|---|---|
| 前空調冷氣作動中央出風口溫度 | 7°C | | |
