# YES 車輛認證書

認證編號 CPF2128822C236

| 車型 Model | B-CLASS |
| 年份 Year | 2014/04 |

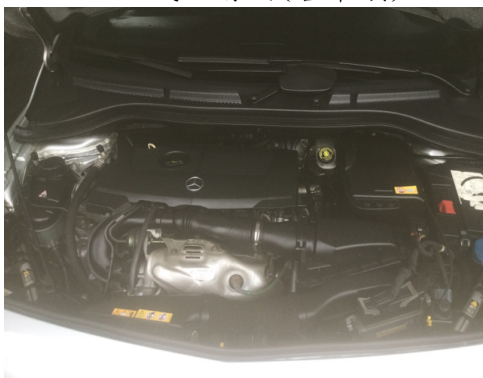
引擎室

| 查定項目 Inspection Item | 有無異常狀況 Findings | | 備註事項 |
|---|---|---|---|
| 外觀有無漏油/水跡象 | <input checked="" type="radio"/> 有 | <input type="radio"/> 無 | |

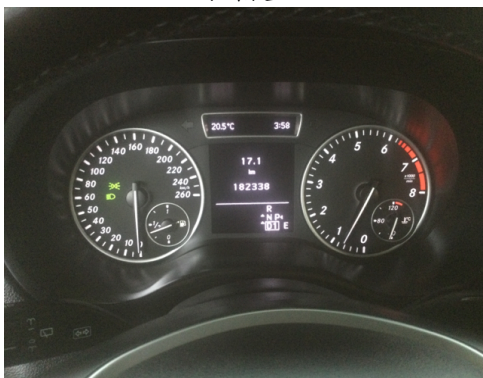
| 現況實車里程 Mileage<br>(僅揭露, 不具保證效力) | 182,338 |

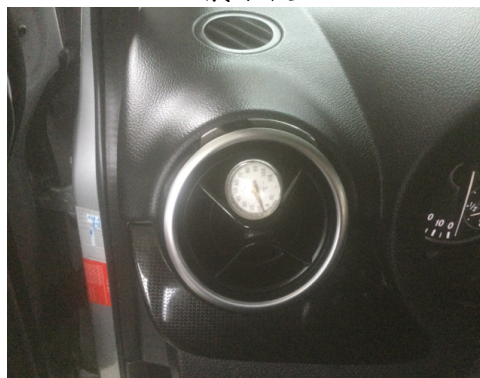
空調溫度

| 查定項目 Inspection Item | 有無異常狀況 Findings | | 備註事項 |
|---|---|---|---|
| 前空調冷氣作動中央出風口溫度 | 7°C | | |
