# YES 車輛認證書

認證編號 CPF21288231179

| 廠牌 Make | BMW |
| 車型 Model | 1 SERIES |

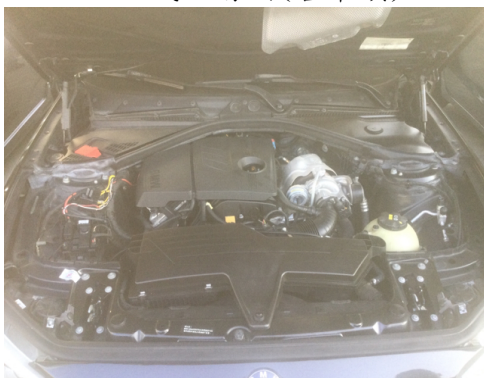
引擎室

| 查定項目 Inspection Item | 有無異常狀況 Findings | | 備註事項 |
|---|---|---|---|
| 外觀有無漏油/水跡象 | <input checked="" type="radio"/> 有 | <input type="radio"/> 無 | |

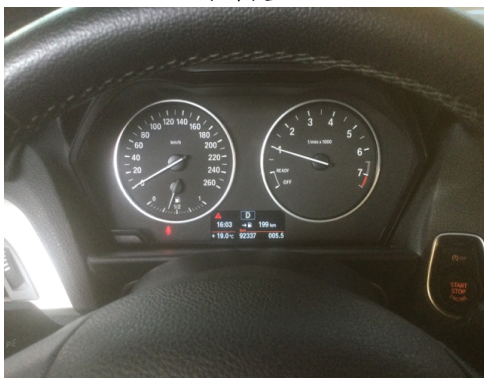
| 現況實車里程 Mileage<br>(僅揭露，不具保證效力) | 92,337 |

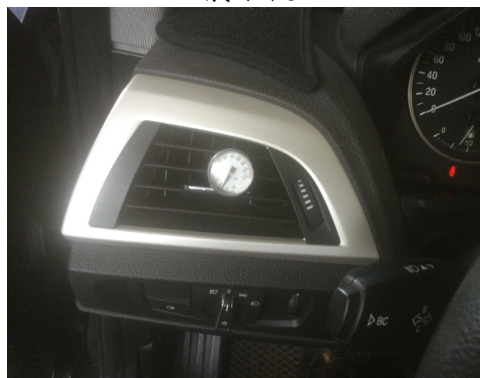
空調溫度

| 查定項目 Inspection Item | 有無異常狀況 Findings | | 備註事項 |
|---|---|---|---|
| 前空調冷氣作動中央出風口溫度 | 7°C | | |
