# YES 車輛認證書

認證編號 CPF21288232010

## 車輛資料 Vehicle Information

## 車輛認證總結報告 Vehicle Inspection Findings

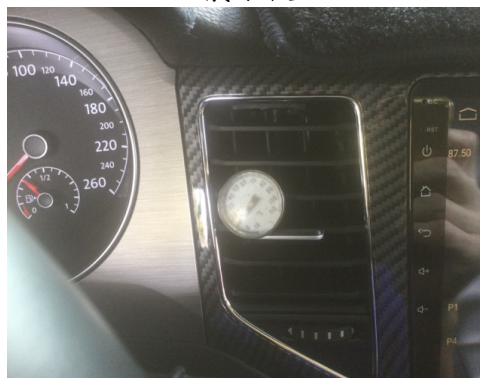
空調溫度

| 查定項目 Inspection Item | 有無異常狀況 Findings | | 備註事項 |
|---|---|---|---|
| 前空調冷氣作動中央出風口溫度 | 7°C | | |
