# YES 車輛認證書

認證編號 CPF21288232011

| 廠牌 Make | HYUNDAI |
| 車型 Model | IX35 |

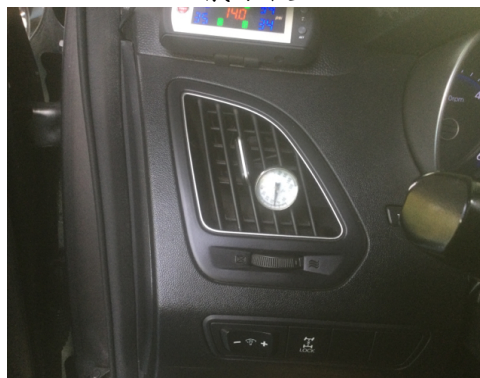
空調溫度

| 查定項目 Inspection Item | 有無異常狀況 Findings | | 備註事項 |
|---|---|---|---|
| 前空調冷氣作動中央出風口溫度 | 7°C | | |
