# YES 車輛認證書

認證編號 CPF21288234035

| 廠牌 Make | FORD |
| 車型 Model | FOCUS |

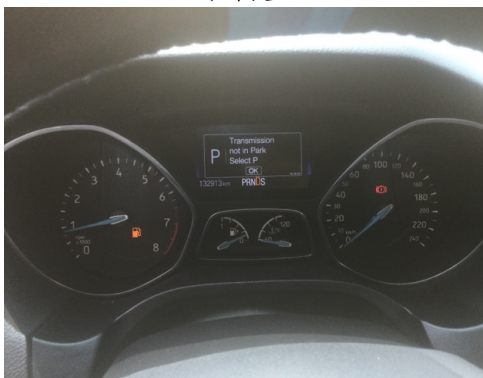
| 現況實車里程 Mileage<br>(僅揭露，不具保證效力) | 132,913 |

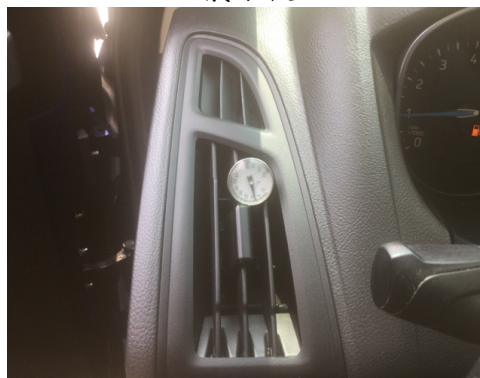
空調溫度

| 查定項目 Inspection Item | 有無異常狀況 Findings | | 備註事項 |
|---|---|---|---|
| 前空調冷氣作動中央出風口溫度 | 7°C | | |
