## 車輛認證總結報告 Vehicle Inspection Findings

認證編號 CPF21288235165

| 廠牌 Make | LEXUS |
| 車型 Model | CT200H |

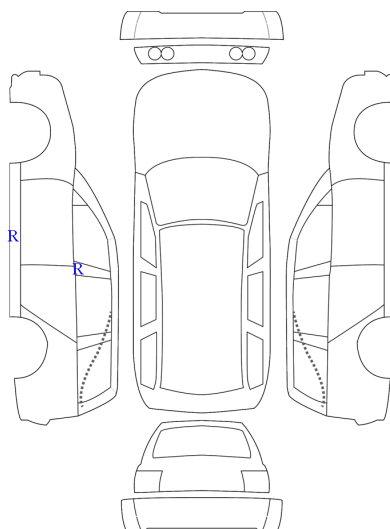
車體外觀圖

④ 鈑件鏽蝕、斑剝或鏽穿

B 受損面積約一個拳頭(含)以上

R 鈑件校正痕跡

X 更換

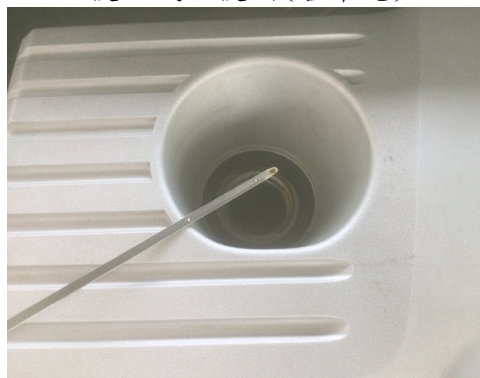
機油蓋

| 查定項目 Inspection Item | 有無異常狀況 Findings | | 備註事項 |
|---|---|---|---|
| 機油油量、油質有無異常 | <input checked="" type="radio"/> 有 | <input type="radio"/> 無 | |

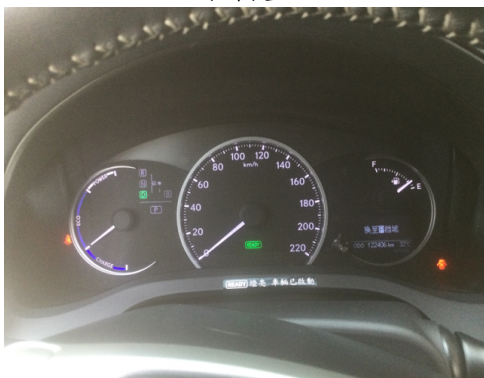
| 現況實車里程 Mileage<br>(僅揭露，不具保證效力) | 122,406 |

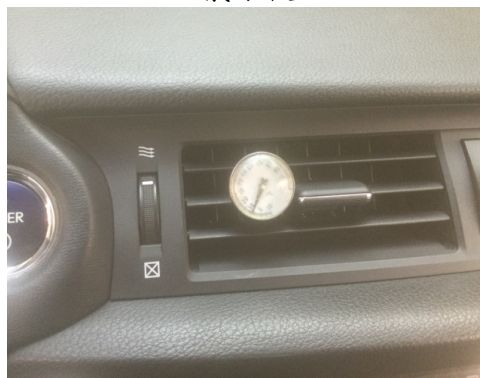
空調溫度

| 查定項目 Inspection Item | 有無異常狀況 Findings | | 備註事項 |
|---|---|---|---|
| 檢查室外氣溫 | 30 °C | | |
| 前空調冷氣作動中央出風口溫度 | 7 °C | | |
