認證編號 CPF21288238090

## 車輛資料 Vehicle Information

## 車輛認證總結報告 Vehicle Inspection Findings

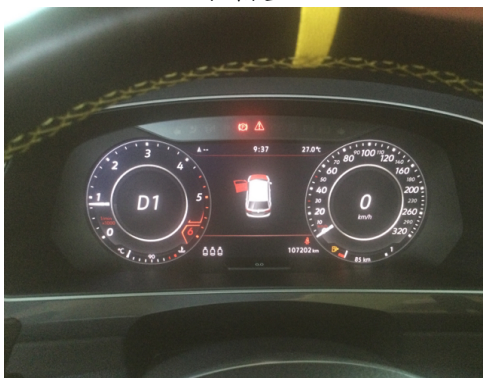
| 現況實車里程 Mileage<br>(僅揭露，不具保證效力) | 107,202 |

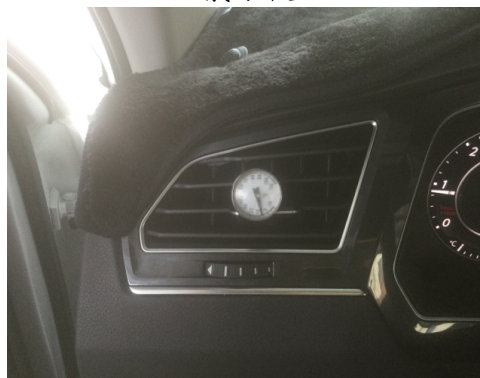
空調溫度

| 查定項目 Inspection Item | 有無異常狀況 Findings | | 備註事項 |
|---|---|---|---|
| 前空調冷氣作動中央出風口溫度 | 7°C | | |
