# YES 車輛認證書

## 車輛認證總結報告 Vehicle Inspection Findings

認證編號 CPF21288238117

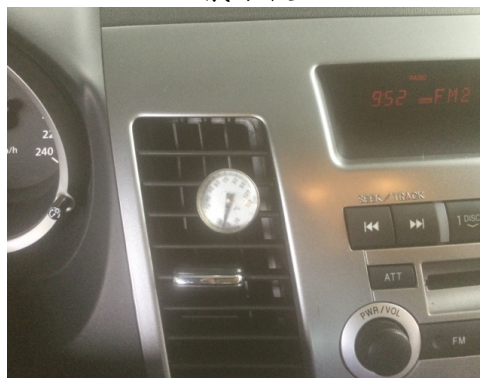
空調溫度

| 查定項目 Inspection Item | 有無異常狀況 Findings | | 備註事項 |
|---|---|---|---|
| 前空調冷氣作動中央出風口溫度 | | 7°C | |
