# YES 車輛認證書

## 車輛認證總結報告 Vehicle Inspection Findings

認證編號 CPF21288238152

### 車輛資料 Vehicle Information

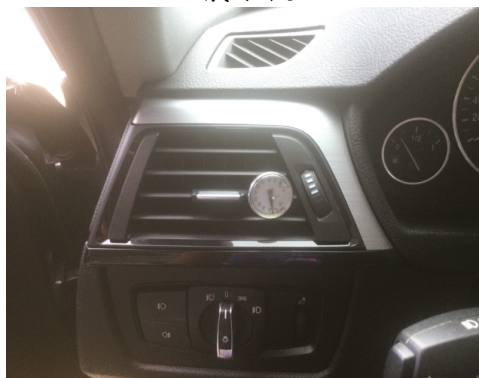
空調溫度

| 查定項目 Inspection Item | 有無異常狀況 Findings | | 備註事項 |
|---|---|---|---|
| 前空調冷氣作動中央出風口溫度 | 7°C | | |
