# YES 車輛認證書

認證編號 CPF21288238154

| 廠牌 Make | FORD |
| 車型 Model | KUGA |

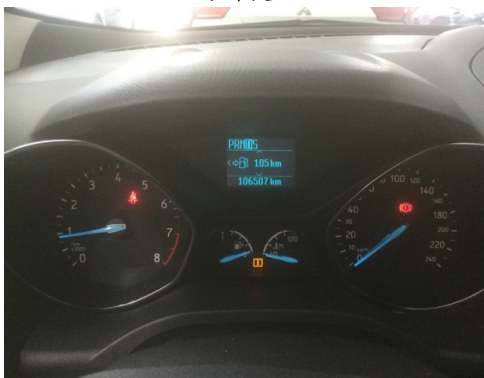
| 現況實車里程 Mileage<br>(僅揭露，不具保證效力) | 106,507 |

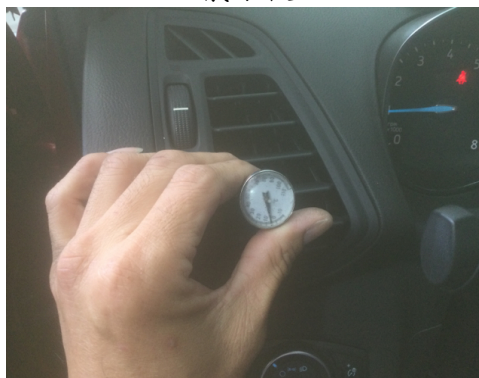
空調溫度

| 查定項目 Inspection Item | 有無異常狀況 Findings | | 備註事項 |
|---|---|---|---|
| 前空調冷氣作動中央出風口溫度 | 7°C | | |
