# YES 車輛認證書

認證編號 CPF21288238156

| 廠牌 Make | VOLVO |
| 車型 Model | XC60 |

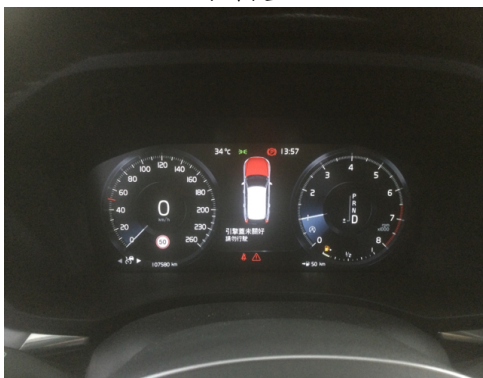
| 現況實車里程 Mileage<br>(僅揭露, 不具保證效力) | 107,580 |

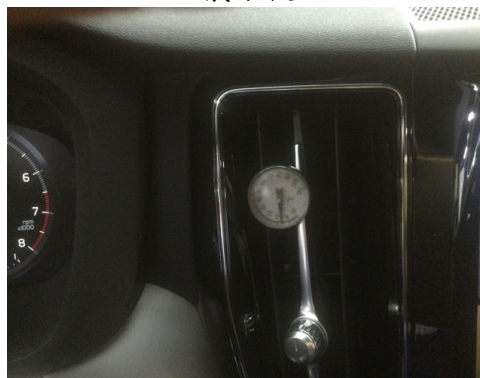
空調溫度

| 查定項目 Inspection Item | 有無異常狀況 Findings | | 備註事項 |
|---|---|---|---|
| 前空調冷氣作動中央出風口溫度 | 7°C | | |
