# YES 車輛認證書

## 車輛認證總結報告 Vehicle Inspection Findings

認證編號 CPF21288238200

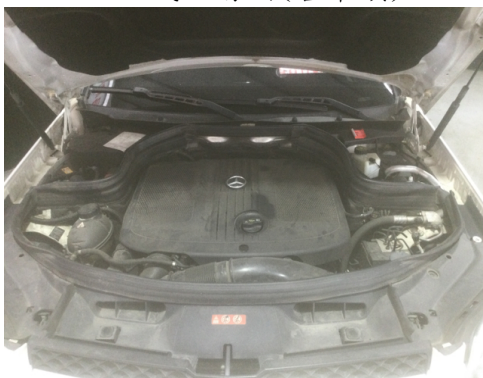
引擎室

| 查定項目 Inspection Item | 有無異常狀況 Findings | | 備註事項 |
|---|---|---|---|
| 外觀有無漏油/水跡象 | <input checked="" type="radio"/> 有 | <input type="radio"/> 無 | |

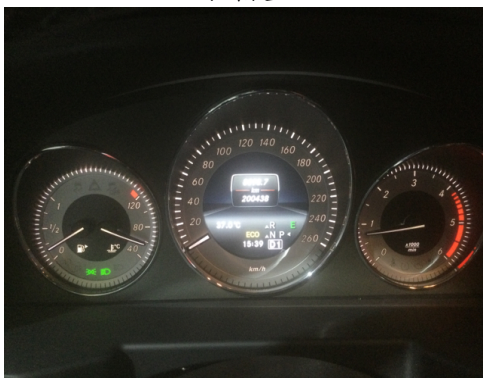
| 現況實車里程 Mileage<br>(僅揭露，不具保證效力) | 200,438 |

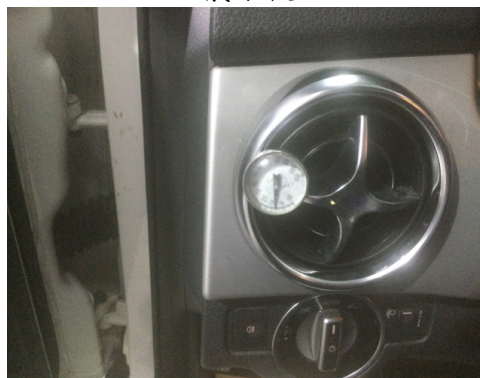
空調溫度

| 查定項目 Inspection Item | 有無異常狀況 Findings | | 備註事項 |
|---|---|---|---|
| 前空調冷氣作動中央出風口溫度 | 7°C | | |
