# YES 車輛認證書

認證編號 CPF2128823A089

| 廠牌 Make | BMW |
| 車型 Model | 5 SERIES |

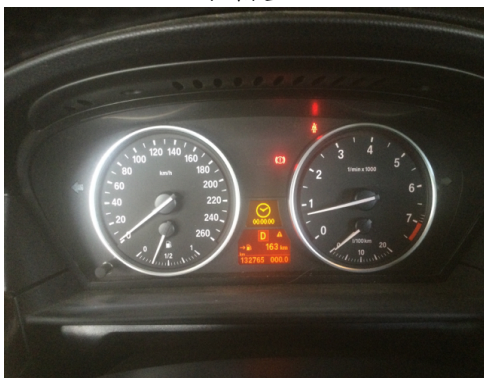
| 現況實車里程 Mileage<br>(僅揭露，不具保證效力) | 132,765 |

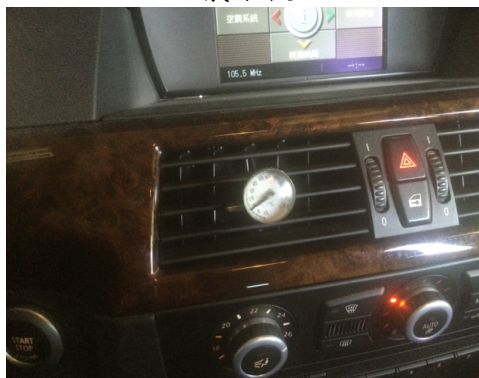
空調溫度

| 查定項目 Inspection Item | 有無異常狀況 Findings | | 備註事項 |
|---|---|---|---|
| 前空調冷氣作動中央出風口溫度 | 7°C | | |
