# YES 車輛認證書

認證編號 CPF2128823B065

| 廠牌 Make | SUBARU |
| 車型 Model | LEGACY |

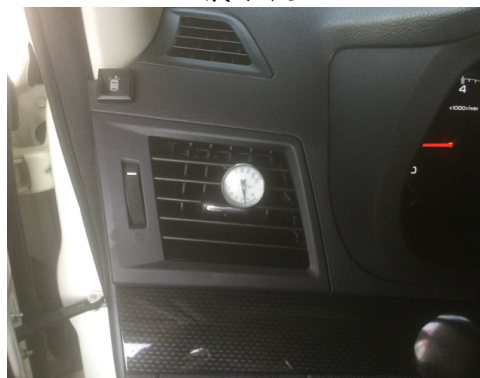
空調溫度

| 查定項目 Inspection Item | 有無異常狀況 Findings | | 備註事項 |
|---|---|---|---|
| 前空調冷氣作動中央出風口溫度 | | 7°C | |
