# YES 車輛認證書

## 車輛認證總結報告 Vehicle Inspection Findings

認證編號 CPF2128823B146

| 車型 Model | C-CLASS |

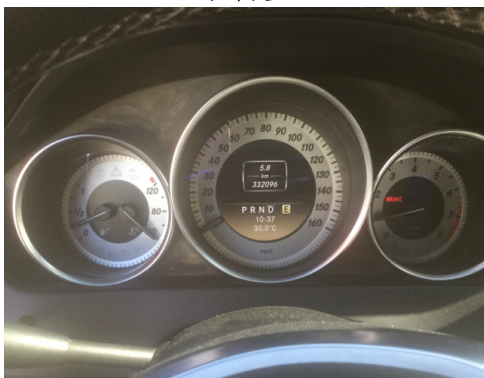
| 現況實車里程 Mileage<br>(僅揭露，不具保證效力) | 332,096 |

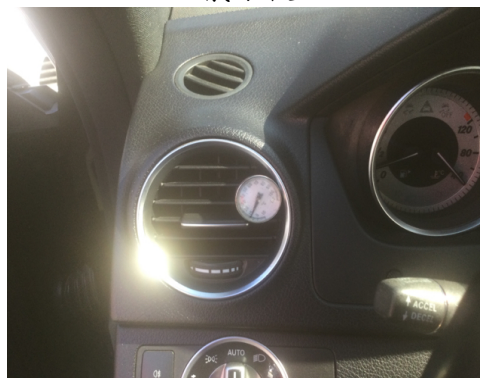
空調溫度

| 查定項目 Inspection Item | 有無異常狀況 Findings | | 備註事項 |
|---|---|---|---|
| 前空調冷氣作動中央出風口溫度 | 7 °C | | |
