認證編號 CPF2128823C106

車輛資料 Vehicle Information

廠牌 Make	TOYOTA
車型 Model	WISH
年份 Year	2014/11
排氣量 Displacement	1,987
車身號碼 VIN	***21 ~60799**
引擎號碼 Engine Number	***X4552**
現況實車里程 Mileage (僅揭露, 不具保證效力)	255, 248

車輛認證總結報告 Vehicle Inspection Findings

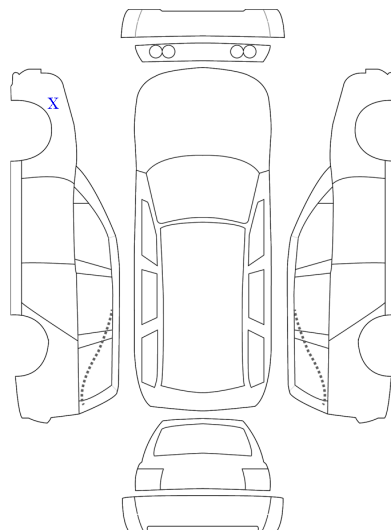
車體外觀圖

本車引擎號碼無異常。 **S** 鈹件鏽蝕、斑剝或鏽穿
 本車車身號碼無異常。 **B** 受損面積約一個拳頭(含)以上
 本車輛無泡水跡象。 **R** 鈹件校正痕跡
 本車體骨架結構無修復跡象。 **X** 更換
