車輛認證書

車輛認證總結報告 Vehicle Inspection Findings

認證編號 CPF21288241085

廠牌 Make	TOYOTA
車型 Model	ALTIS
年份 Year	2013/01
排氣量 Displacement	1,798
車身號碼 VIN	***142~52470**
引擎號碼 Engine Number	***B0680**
現況實車里程 Mileage (僅揭露，不具保證效力)	184,762

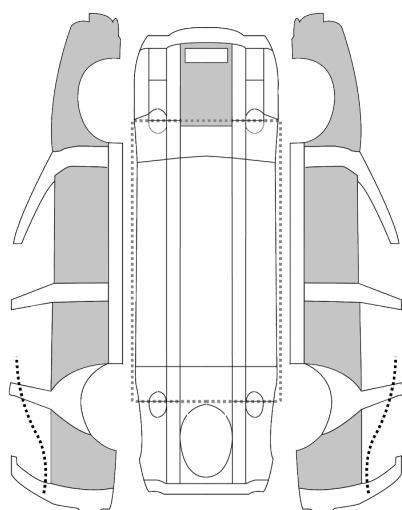
車骨結構圖

本車體骨架結構無修復跡象。 X 換
