# YES 車輛認證書

認證編號 CPF21288241113

| 車型 Model | SANTA FE |

## 車輛認證總結報告 Vehicle Inspection Findings

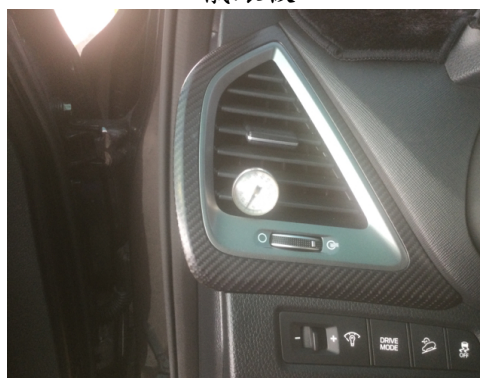
空調溫度

| 查定項目 Inspection Item | 有無異常狀況 Findings | | 備註事項 |
|---|---|---|---|
| 前空調冷氣作動中央出風口溫度 | 7°C | | |
