# 車輛查定報告

## 車輛認證總結報告 Vehicle Inspection Findings

認證編號：CPF21288243036

車型：WISH  
引擎號碼：\*\*\*36140\*\*  
車身號碼：\*\*\*12~00761\*\*

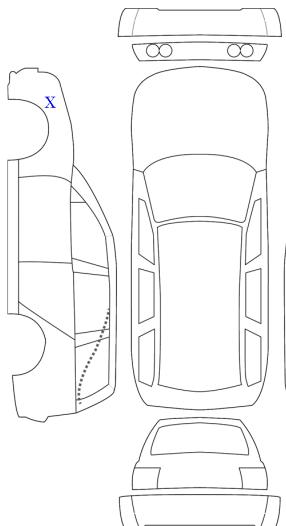
車體外觀圖

右側有钣修痕。  
右前方有钣修痕。  
右後方有钣修痕。  
左側有钣修痕。  
左前方有钣修痕。  
左後方有钣修痕。  
正前方有钣修痕。  
正後方有钣修痕。

鈑件鏽蝕、斑剝或鏽穿

受損面積約一個拳頭(含)以上

鈑件校正痕跡

更換

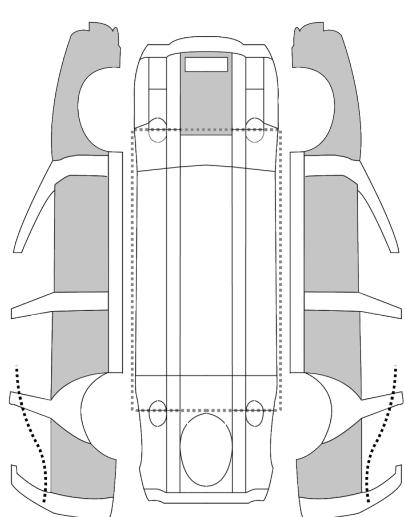
車骨結構圖

- 無任何異常之痕跡。
- 無任何異常之痕跡。
- 座椅以下有泡水之痕跡。
- 異常

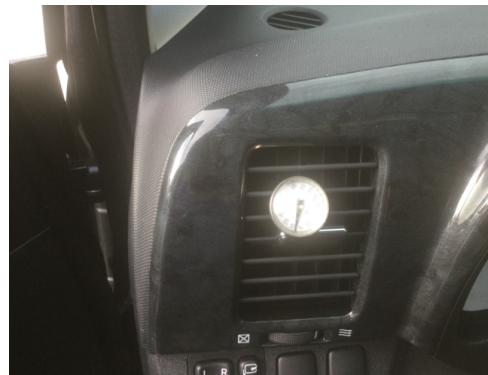
空調溫度

查定項目 Inspection Item	有無異常狀況Findings		備註事項
檢查室外氣溫	30°C		
後空調冷氣作動中央出風口溫度	無此項目		
冷凝器散熱風扇有無運轉異常	<input type="radio"/> 有	<input checked="" type="radio"/> 無	
前空調冷氣A/C開關燈號	<input type="radio"/> 有	<input checked="" type="radio"/> 無	
前空調風速開關各段風速	<input type="radio"/> 有	<input checked="" type="radio"/> 無	
前空調冷氣作動中央出風口溫度	7°C		
後空調冷氣A/C開關燈號	無此項目		
後空調風速開關各段風速	無此項目
