# YES 車輛認證書

認證編號 CPF21288243149

| 廠牌 Make | TOYOTA |
| 車型 Model | SIENTA |

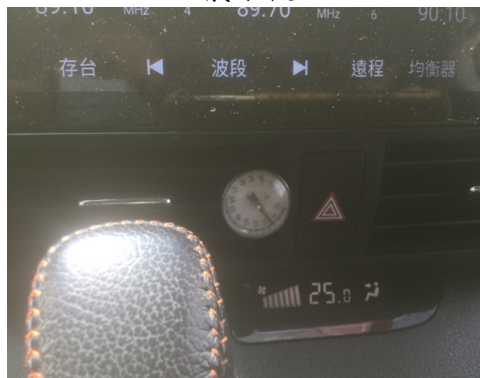
空調溫度

| 查定項目 Inspection Item | 有無異常狀況 Findings | | 備註事項 |
|---|---|---|---|
| 前空調冷氣作動中央出風口溫度 | 7°C | | |
