YES 車輛認證書

認證編號 CPF21288244001

廠牌 Make	NISSAN
車型 Model	LIVINA
年份 Year	2014/07
排氣量 Displacement	1,598
車身號碼 VIN	***GMA0038**
引擎號碼 Engine Number	***670508**
現況實車里程 Mileage (僅揭露, 不具保證效力)	65,724

車輛認證總結報告 Vehicle Inspection Findings

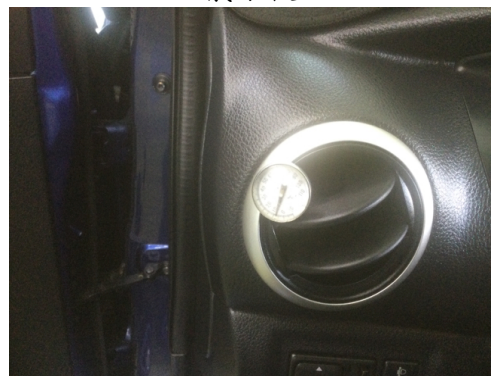
空調溫度

查定項目 Inspection Item	有無異常狀況 Findings	備註事項
檢查室外氣溫	30°C	
後空調冷氣作動中央出風口溫度		無此項目
冷凝器散熱風扇有無運轉異常	<input type="radio"/> 有 <input checked="" type="radio"/> 無	
前空調冷氣A/C開關燈號	<input type="radio"/> 有 <input checked="" type="radio"/> 無	
前空調風速開關各段風速	<input type="radio"/> 有 <input checked="" type="radio"/> 無	
前空調冷氣作動中央出風口溫度	7°C	
後空調冷氣A/C開關燈號		無此項目
後空調風速開關各段風速		無此項目
