# YES 車輛查定報告

## 車輛認證總結報告 Vehicle Inspection Findings

認證編號： CPF21288244070

車型：VERYCA

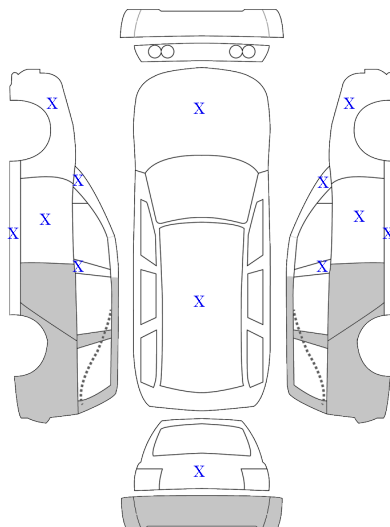
車體外觀圖

右側有鈑修痕。  
右前方有鈑修痕。  
左側有鈑修痕。  
左前方有鈑修痕。  
正前方有鈑修痕。  
正後方有鈑修痕。  
車體正上方有鈑修痕。

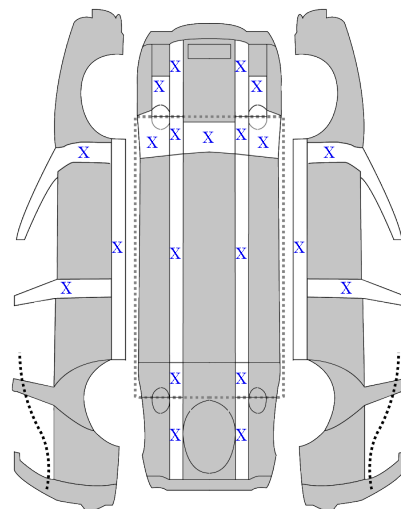
車骨結構圖

無任何異常之痕跡。  
無任何異常之痕跡。  
無任何泡水之痕跡。  
異常

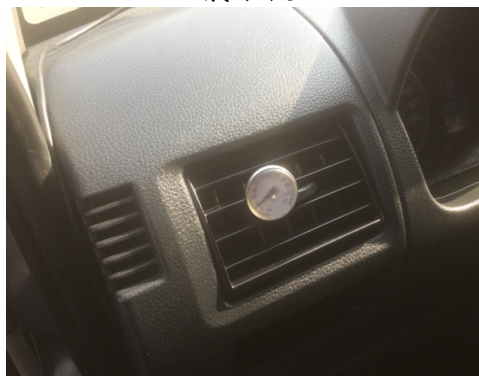
空調溫度

| 查定項目 Inspection Item | 有無異常狀況 Findings | | 備註事項 |
|---|---|---|---|
| 前空調冷氣作動中央出風口溫度 | 7°C | | |
