**認證編號** CPF21288244098

## 車輛資料 Vehicle Information

廠牌 Make	MITSUBISHI
車型 Model	DELICA
年份 Year	2017/05
排氣量 Displacement	2,351
車身號碼 VIN	***E09**
引擎號碼 Engine Number	***4V0676**
現況實車里程 Mileage (僅揭露, 不具保證效力)	104,863

## 車輛認證總結報告 Vehicle Inspection Findings

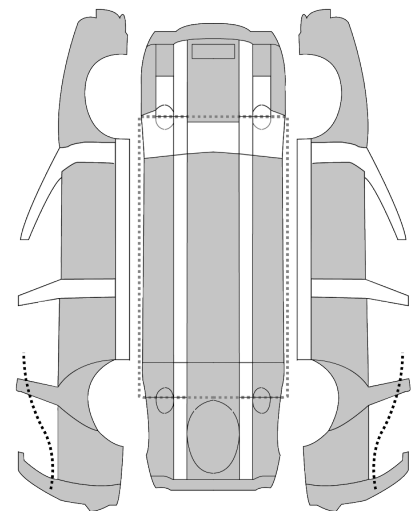
車骨結構圖

本車體骨架結構無修復跡象。
