車輛認證書

車輛認證總結報告 Vehicle Inspection Findings

認證編號：CPF21288244111

廠牌：LEXUS
排檔型式：手自排
車門數：4門
儀表里程數：69,052

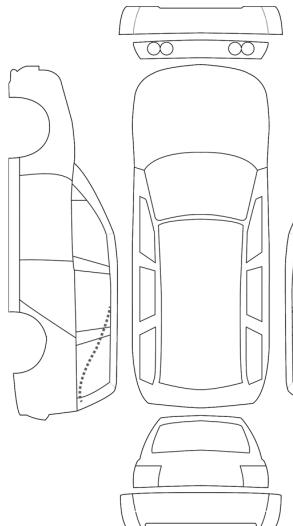
車體外觀圖

- 本車引擎號碼無異常。
- 本車車身號碼無異常。
- 本車輛無泡水跡象。
- 本車體骨架結構無修復跡象。

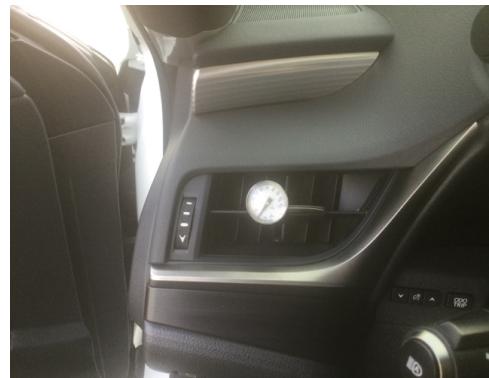
空調溫度

查定項目 Inspection Item	有無異常狀況Findings		備註事項
檢查室外氣溫	33 °C		
後空調冷氣作動中央出風口溫度	無此項目		
冷凝器散熱風扇有無運轉異常	<input type="radio"/> 有	<input checked="" type="radio"/> 無	
前空調冷氣A/C開關燈號	<input type="radio"/> 有	<input checked="" type="radio"/> 無	
前空調風速開關各段風速	<input type="radio"/> 有	<input checked="" type="radio"/> 無	
前空調冷氣作動中央出風口溫度	7 °C		
後空調冷氣A/C開關燈號	無此項目		
後空調風速開關各段風速	無此項目
