車輛認證書

車輛認證總結報告 Vehicle Inspection Findings

認證編號：CPF21288245054

車型：ALTIS
引擎號碼：***X2921**
車身號碼：***142~52561**

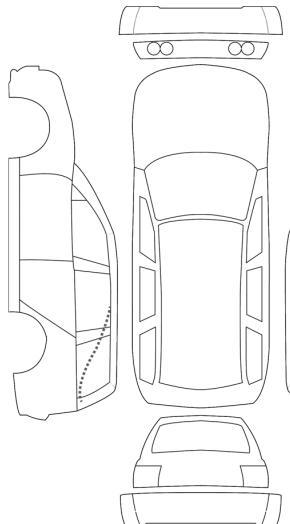
車體外觀圖

- 本車引擎號碼無異常。
- 本車車身號碼無異常。
- 本車輛無泡水跡象。
- 本車體骨架結構無修復跡象。
