# YES 車輛認證書

認證編號 CPF21288245055

| 廠牌 Make | HONDA |
| 車型 Model | HR-V |

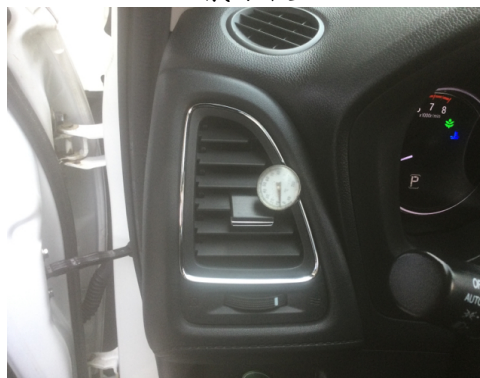
空調溫度

| 查定項目 Inspection Item | 有無異常狀況 Findings | | 備註事項 |
|---|---|---|---|
| 前空調冷氣作動中央出風口溫度 | 7°C | | |
