# YES 車輛認證書

認證編號 CPF21288245058

| 車型 Model | RAV4 |
| 年份 Year | 2015/10 |

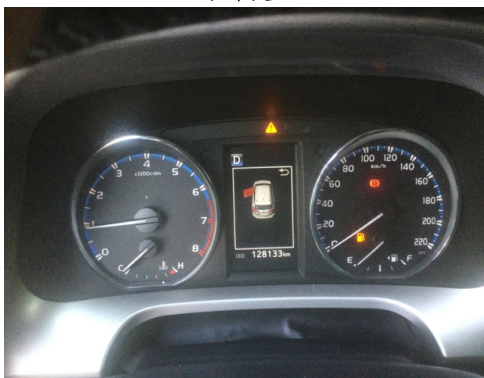
| 現況實車里程 Mileage<br>(僅揭露，不具保證效力) | 128,133 |

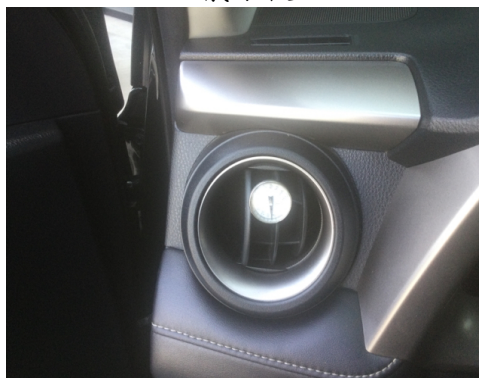
空調溫度

| 查定項目 Inspection Item | 有無異常狀況 Findings | | 備註事項 |
|---|---|---|---|
| 前空調冷氣作動中央出風口溫度 | 7°C | | |
